# Résidence Lennox à Ottignies

# les usages et le fonctionnement

| <br>13.10.01 | CONSTRUCTION D'UN ATELIER EXTERIEUR - RESIDENCE LENNOX<br>COUPE LONGITUDINALE | Echelle<br>1<br>100 | | S.C.R.L. d'architectes et d'urbanistes<br>rue lavaulx, n°19 4960 malmedy<br>tél: 080/337894 fax: 080/339830 | artau |

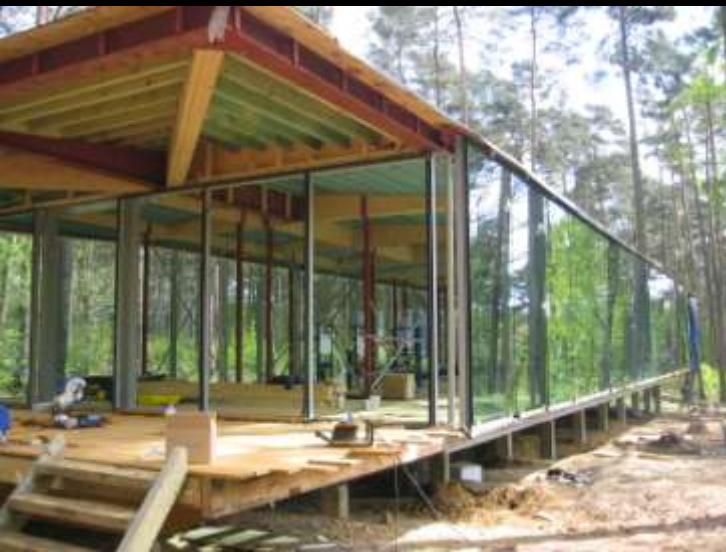
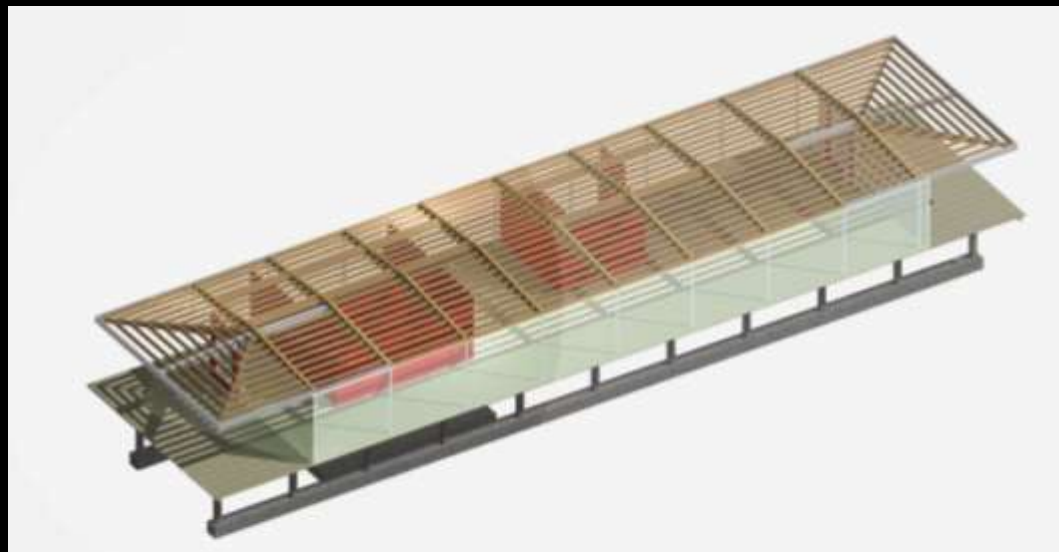
Vitrages - K= 1,1 – 217 kg

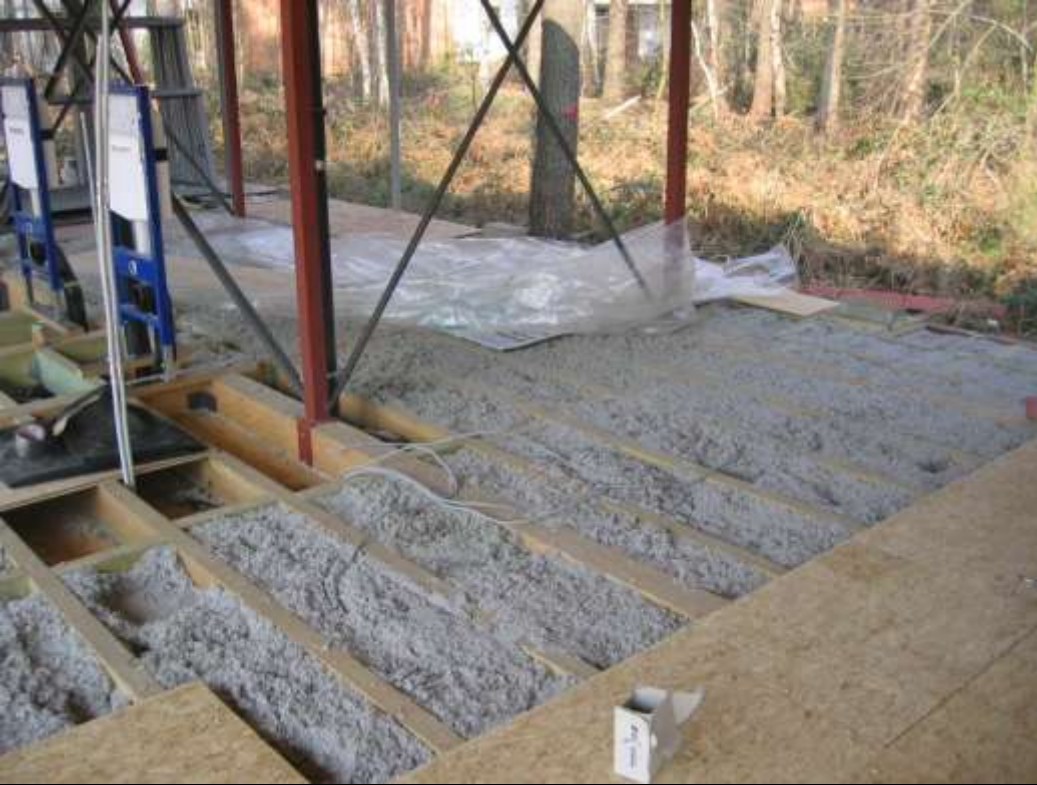
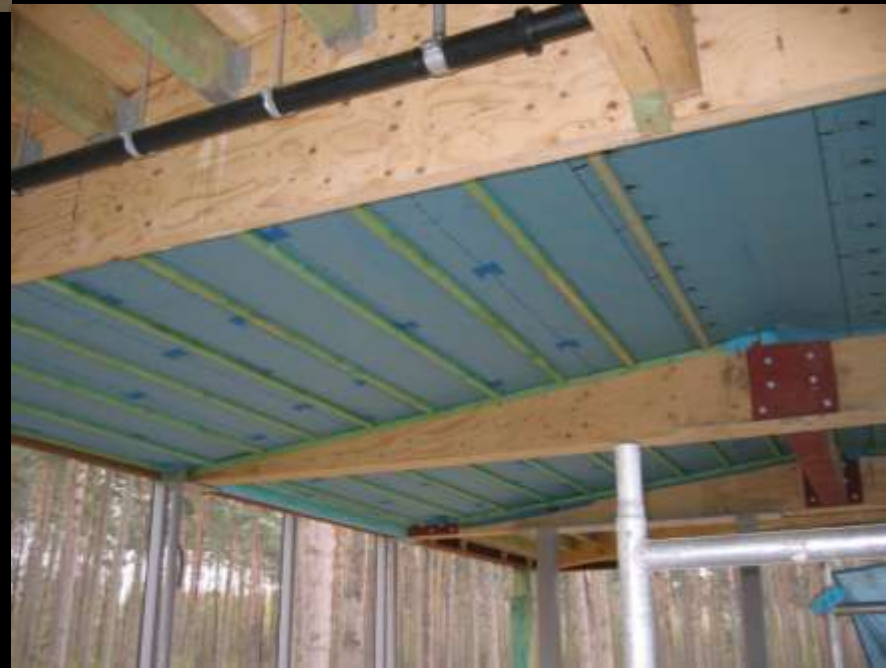
Isolation , cellulose  
+ frein vapeur 'intello'

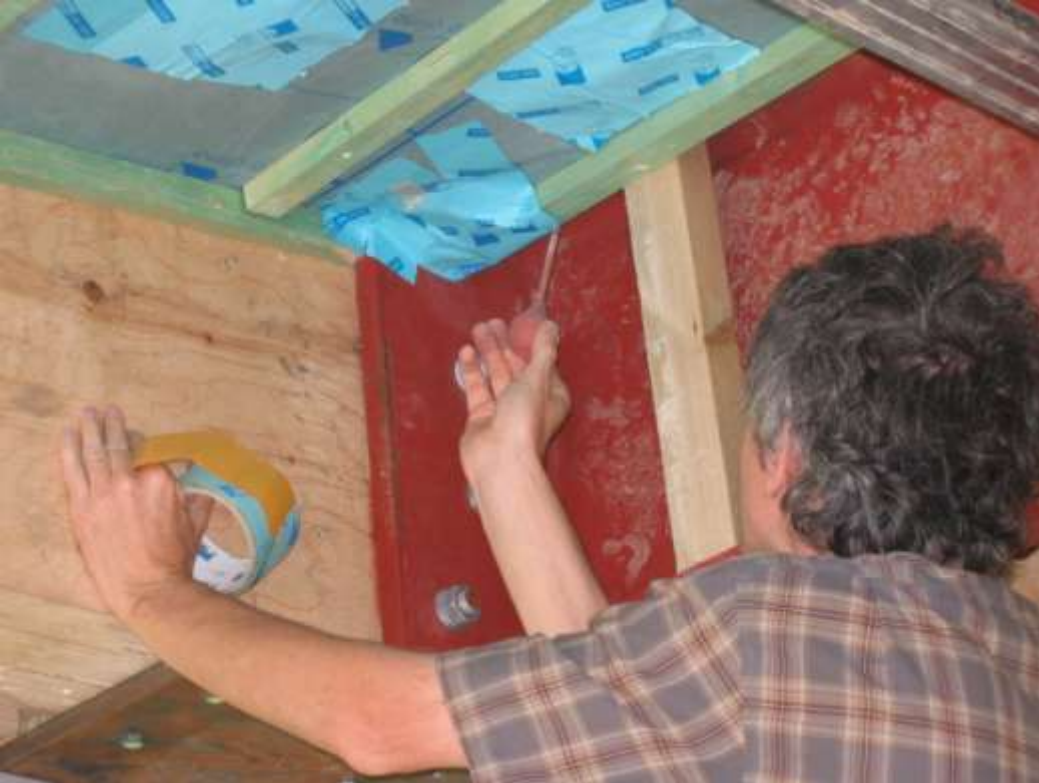
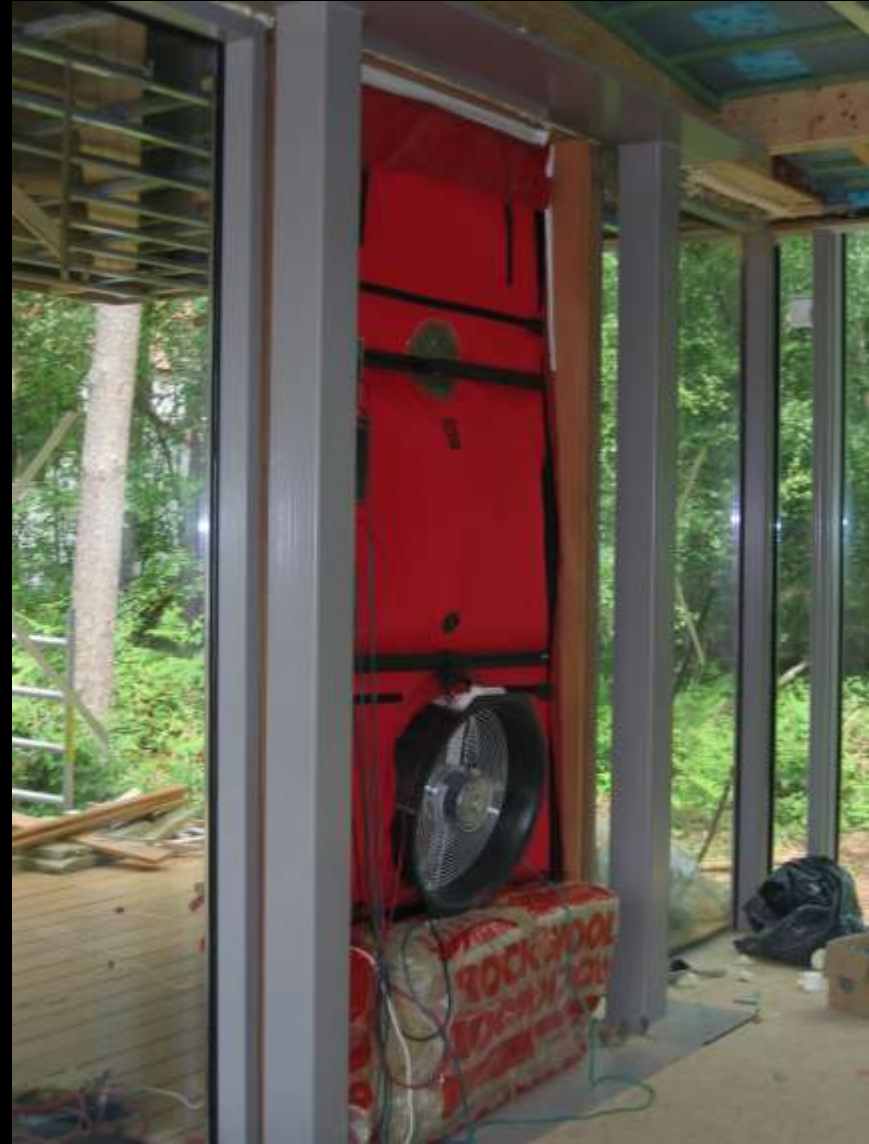
test blowerdoor  
étanchéité à l'air

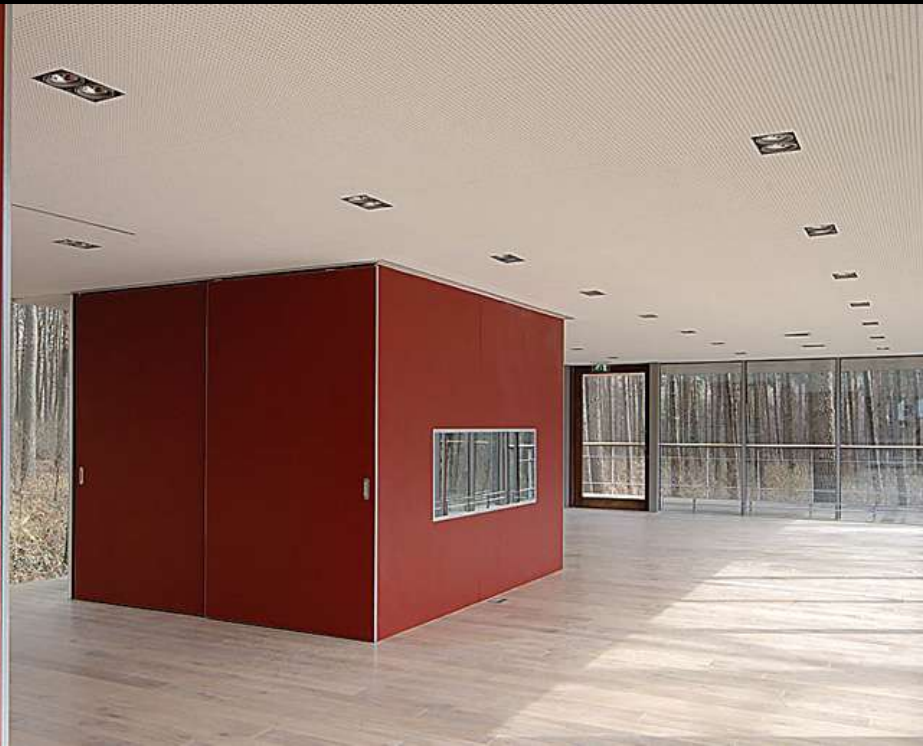
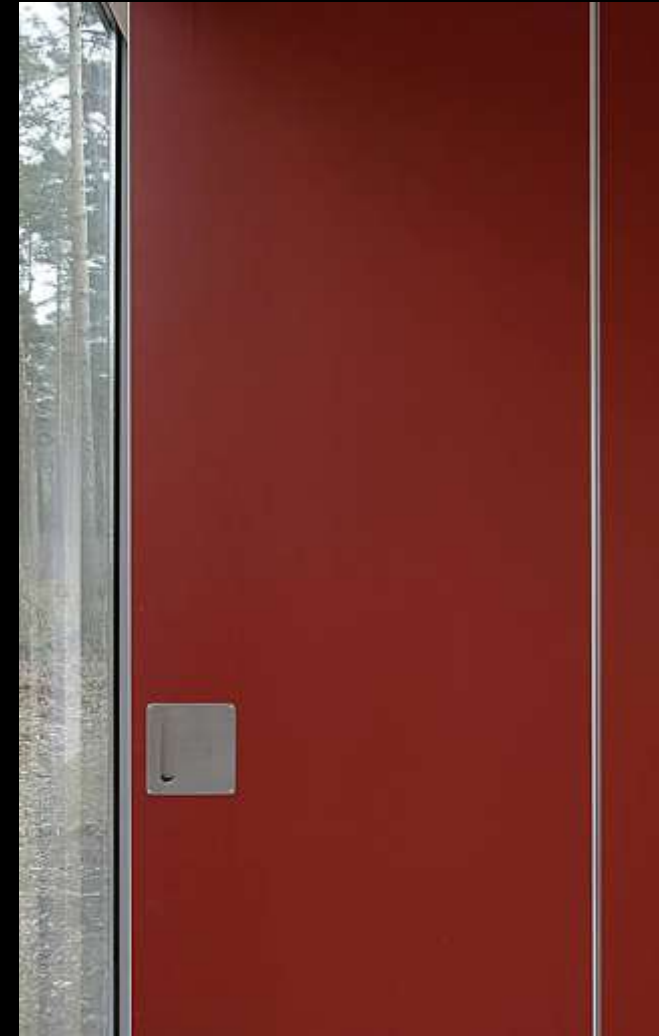
Revêtement de mur : linoléum  
Faux – plafond : plaques de plâtre perforées  
Plancher : chêne du pays blanchi et vitrifié
